## شناسایی شواهد ژئومورفیکی تشکیل دریاچه سد لغزشی شور در استان خوزستان

### چکیده

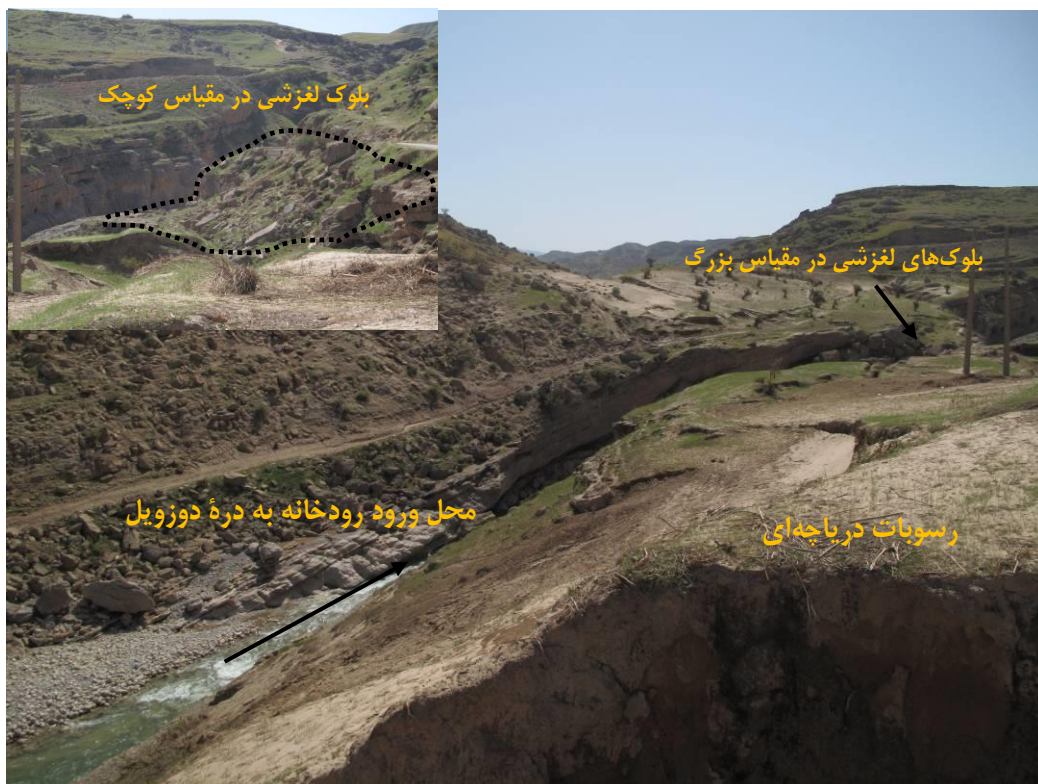
شکل ۵. عمق و عرض دره‌ای که رودخانه شور از آن عبور می‌کند. زمین لغزش در یال غربی دره رخ داده است.

زمین لغزش سه‌تنان نمونه‌ای از زمین لغزش‌های رخ‌داده در واحد زاگرس چین‌خورده است که در دامنه غربی کوهی به‌همین نام بر فراز دره دوزویل به عمق ۱۲۰ متر و با طول حدود ۴۰ متر رخ داده است. عرض دره در قسمت‌های مختلف متغیر است، به‌طوری که بیشترین عرض حدود ۱۰ متر و کمترین مقدار آن حدود ۵ متر است (شکل ۵). زمین لغزش سه‌تنان به‌صورت بلوک‌های سنگی لغزشی در ابعاد مختلف دیده می‌شود که در سازند کنگلومرای بختیاری رخ داده است. مساحت سطح لغزش حدود ۱ هکتار و توده لغزشی حدود ۱۵۰۰ مترمربع، طول سطح لغزش حدود ۸۰ متر و عرض آن حدود ۲۰ متر است. بر اساس مطالعات میدانی، عامل اصلی رخداد زمین لغزش سه‌تنان حفر ترانشه جهت احداث مسیر ارتباطی لالی- اندیکا، فرسایش انحلالی سازند کنگلومرای بختیاری، حفر پایه یا به‌عبارت دیگر، زیربری کنگلومرای بختیاری به‌صورت دره‌ای عمیق به‌وسیله رودخانه شور و عبور گسل رورانده لالی- اندیکا از محدوده مورد مطالعه است.

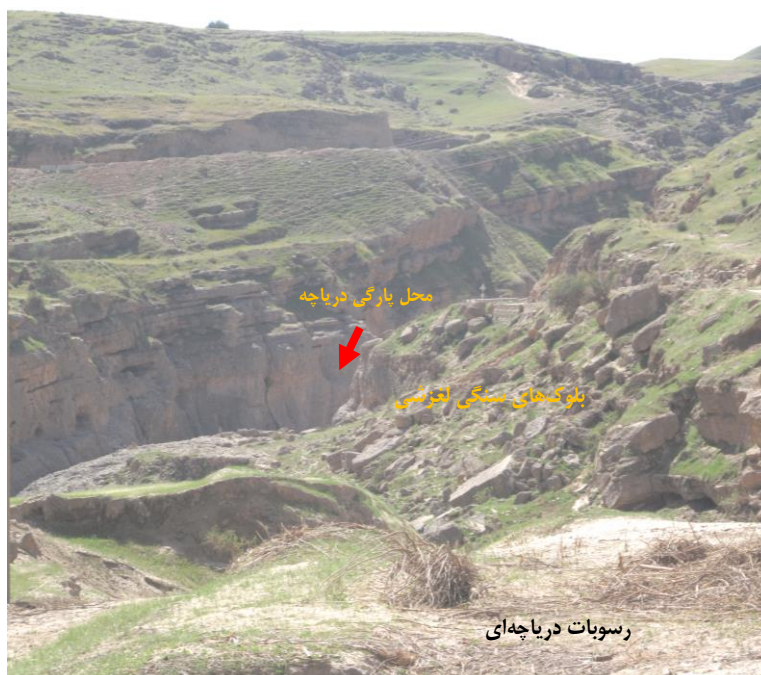
شکل ۶. محل پارگی سد لغزشی و تخلیه دریاچه

مسیر رودخانه را کوه‌های مرتفع تشکیل است، پس از پرشدن دریاچه، در پایین‌ترین ارتفاع محدوده (۲۹۳ متر از سطح آب‌های آزاد) و بر سطح دره پرشده به وسیله زمین لغزش که محل عبور جریان رودخانه قبل از وقوع زمین لغزش بوده، دریاچه سرریز کرده و تخلیه شده است (شکل ۶).

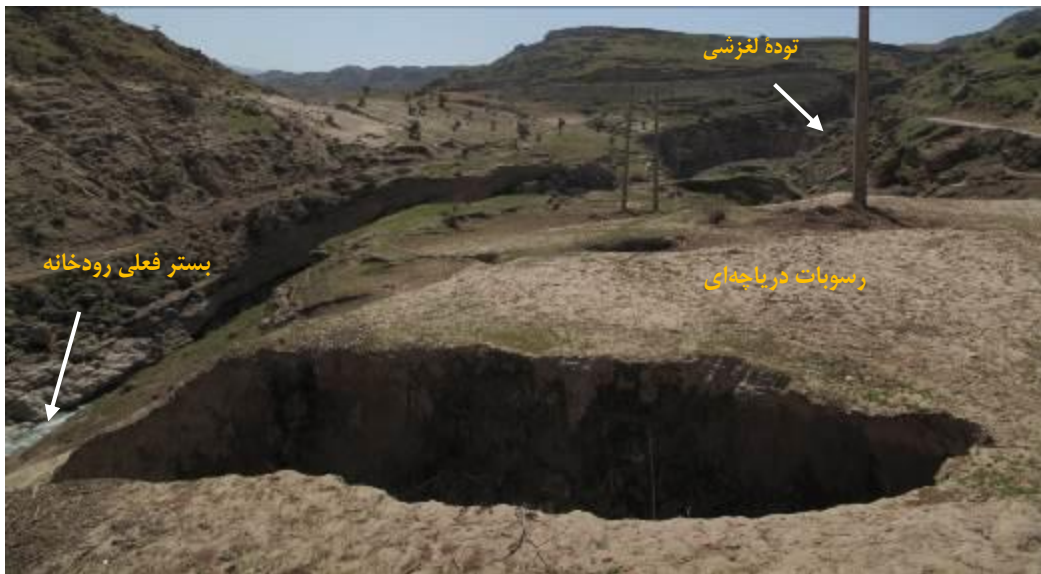
شکل ۷. مرتفع‌ترین سطح رسوبات دریاچه‌ای (۲۸۰ متر) و ارتفاع آن نسبت به بستر فعلی رودخانه (۲۵۵ متر) قبل از محل پارگی دریاچه

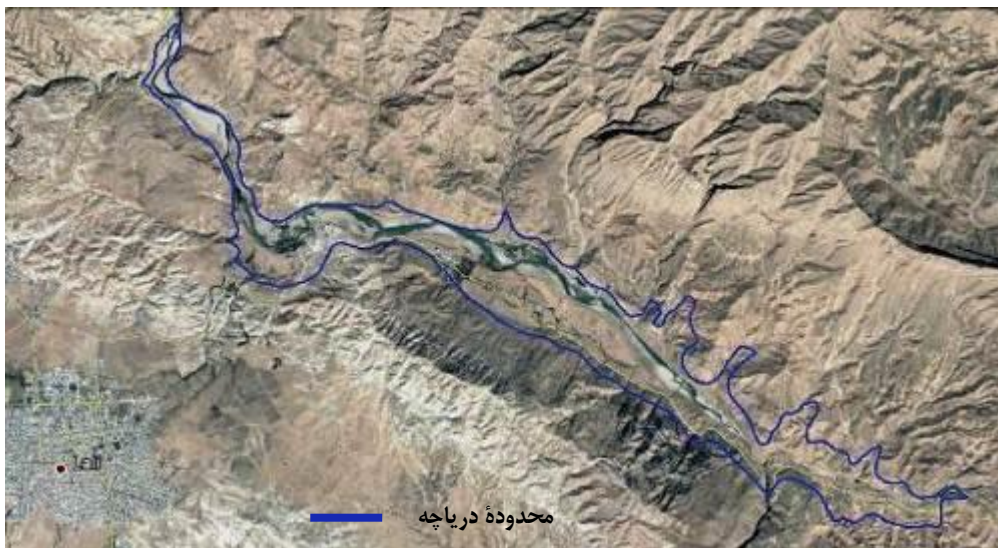
شکل ۸. محدوده دریاچه اولیه شور بر اساس منحنی ۲۹۰ متر از سطح آب‌های آزاد

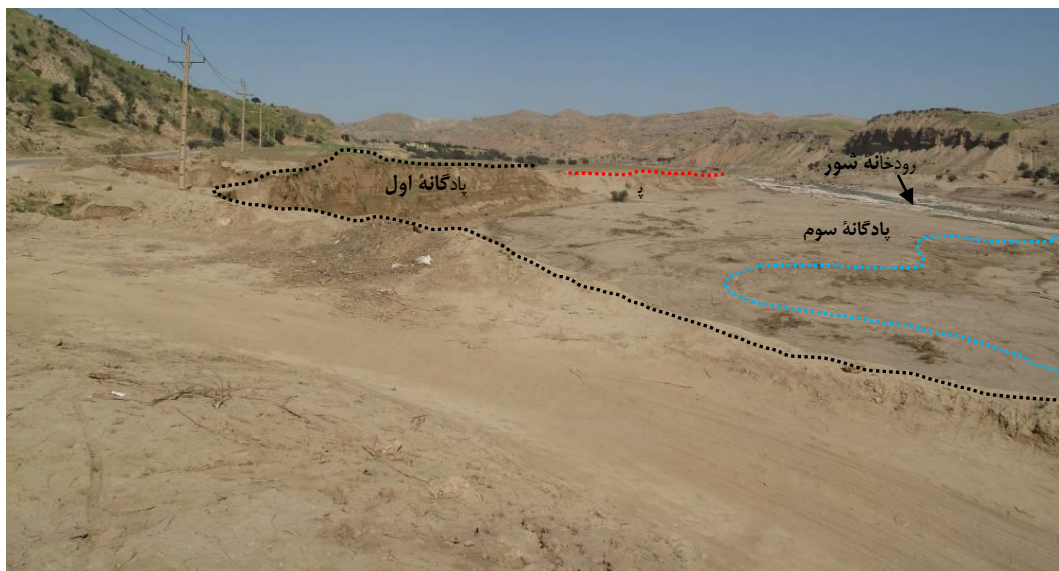
شکل ۱۰. بقایای رسوبات پادگانه‌های دریاچه شور در سه مرحله

محدوده دریاچه شناسایی شد (شکل ۱۰). بالاترین سطح رسوبات پادگانه اول در ارتفاع ۲۸۰ متری از سطح آبهای آزاد و ضخامت رسوبات آن ۱۶ متر، پادگانه دوم در ارتفاع ۲۷۰ متری از سطح آبهای آزاد و ضخامت رسوبات آن ۱۲ متر و پادگانه سوم در ارتفاع ۲۶۰ متری از سطح آبهای آزاد و ضخامت رسوبات آن حدود ۲ متر است. بر این اساس دریاچه شور در سه مرحله شکل گرفته است که پادگانه اول مربوط به بزرگترین دریاچه و پادگانه سوم مربوط به کوچکترین دریاچه است (شکل ۱۱). بررسی وسعت پادگانه‌ها نشان داد که پادگانه اول ۳، پادگانه دوم ۱/۵ و پادگانه سوم ۰/۷ کیلومتر مربع وسعت دارد.

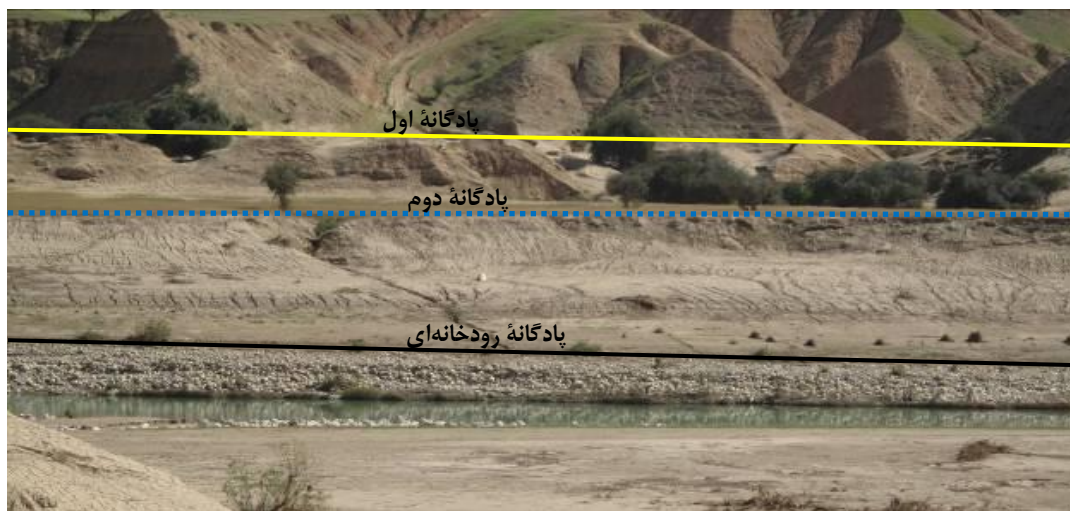
شکل ۱۲. نبود دگرشیبی در رسوبات دریاچه‌ای در طول جغرافیایی  $۲۸^{\circ} ۴۹'$  و عرض جغرافیایی  $۲۶^{\circ} ۳۲'$

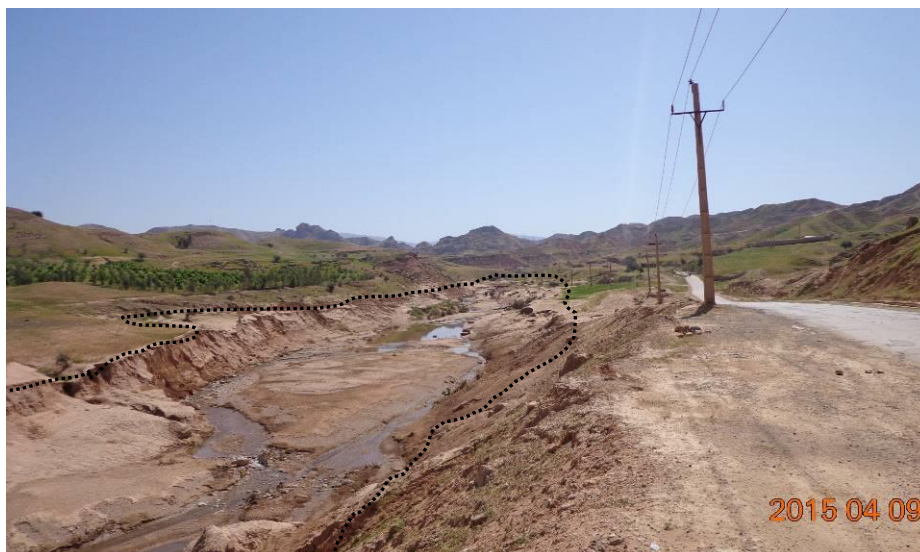
شکل ۱۳: بقایای رسوبات دریاچه شکل گرفته در مسیر رودخانه فرعی ساروند

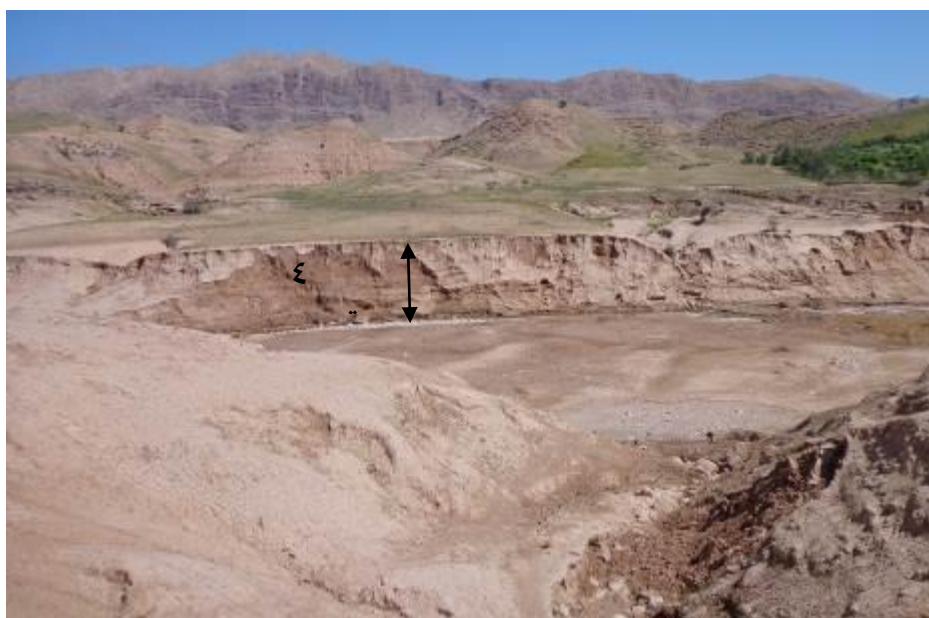
شکل ۱۴. ضخامت رسوبات دریاچه مسیر رودخانه فرعی ساروند

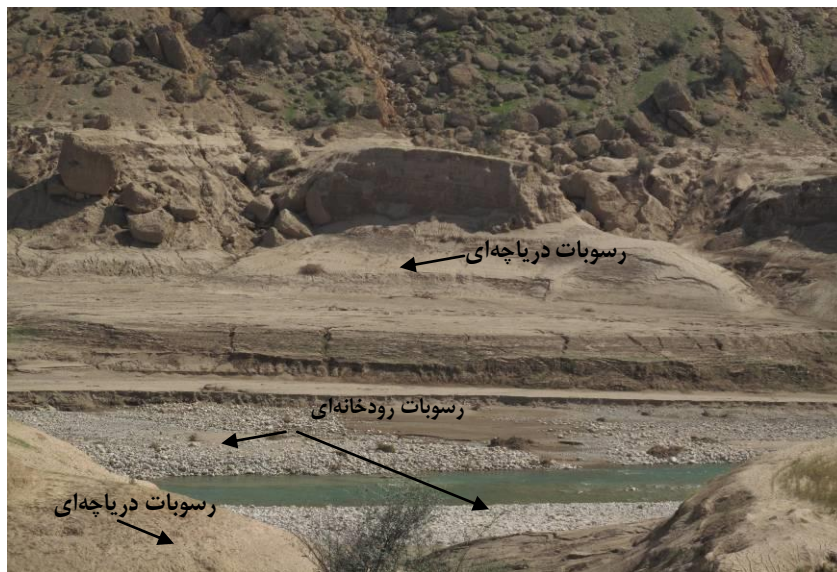
از نظر سنگ چینه‌شناسی، بخش جنوبی از چهار واحد اصلی و بخش شمالی از دو واحد اصلی تشکیل شده است، اما هسته اصلی هر دو قسمت مقطع را سیلت و رس دریاچه‌ای تشکیل می‌دهد. در بخش جنوبی مقطع، پایین‌ترین واحد از شن، ماسه و قلوه‌سنگ رودخانه‌ای با ضخامت حدود ۱ متر تشکیل شده و بستر اصلی رودخانه شور است (شکل ۱۶). واحد دوم از سیلت و رس مرطوب با ضخامت ۱۰ متر تشکیل شده است. دلیل مرطوب بودن رسوبات در این واحد عرض کم دره است. در نتیجه طغیان‌های رودخانه شور، دره مسدود می‌شود و رسوبات دریاچه‌ای به زیر آب می‌رود. واحد سوم از سیلت و رس خشک با ضخامت حدود ۱۵ متر تشکیل شده است و به دلیل ارتفاع بالا از سطح دریا نسبت به سایر پادگانه‌ها (پادگانه‌های دوم و سوم)، در نتیجه طغیان‌های رودخانه شور و مسدود شدن دره به زیر آب نمی‌رود. واحد چهارم، به کوه‌های اطراف دریاچه محدود می‌شود و از کنگلومرای بختیاری تشکیل شده است. در بخش شمالی مقطع، سیلت و رس مرطوب با ضخامت حدود ۳ متر در واحد پایین و سیلت و رس با میان‌لایه‌های سفت‌شده با ضخامت حدود ۵ متر مشاهده می‌شود. لازم به ذکر است که رنگ واحدهایی که از سیلت و رس تشکیل شده قهوه‌ای روشن است.

برای بررسی ویژگی‌های رسوب‌شناسی و ستون چینه‌شناسی پادگانه‌های دریاچه‌ای شور، مقطع عرضی در جهت جنوبی-شمالی و در محلی ترسیم شد که توالی سه پادگانه دریاچه‌ای دیده می‌شود (شکل ۱۵). در بخش جنوبی مقطع، توالی سه پادگانه و در بخش شمالی بقایای پادگانه اول مشاهده می‌شود.

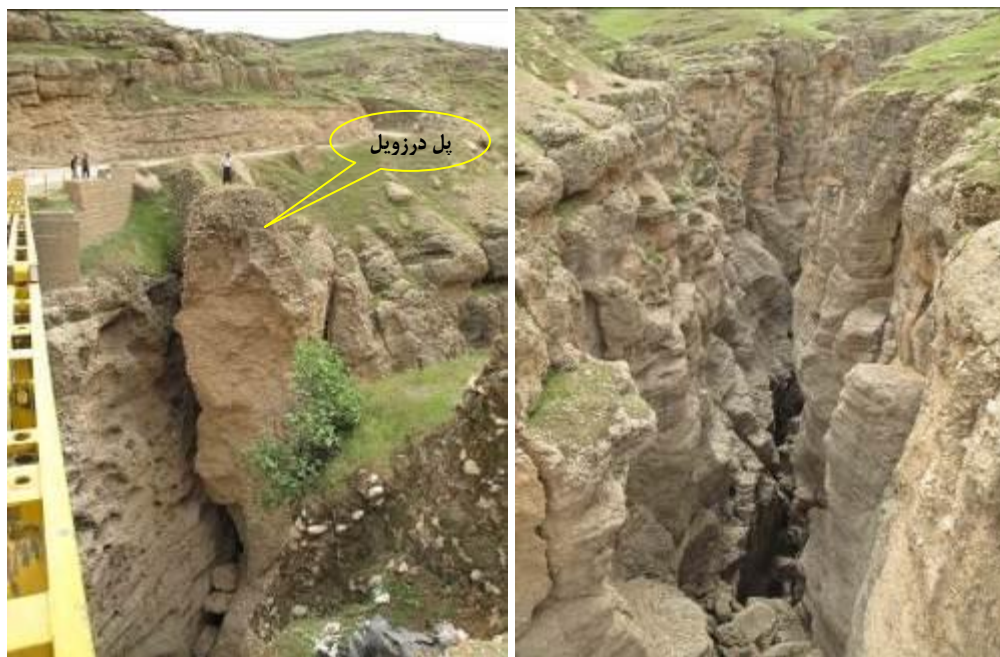
شکل ۱۷. تنگه دوزویل و نمایی از بقایای پل تاریخی درزویل (توقسه) بر دیواره‌های عمودی تنگه

چنانکه ذکر شد، دلیل احداث پُل درزویل در این مکان فاصله کم دیواره‌های دو سمت تنگه از یکدیگر بوده است، زیرا این احتمال وجود دارد که در زمان احداث پُل، دریاچه سدی هنوز پایدار بوده است. همچنین، نام پُل باستانی توقسه، تداعی‌کننده ترکیب این پُل در نتیجه عاملی طبیعی است. این عامل طبیعی احتمالاً رخداد زمین‌لغزش، شکل‌گیری دریاچه و سرریز شدن آب دریاچه بوده است. علاوه بر این، احداث پُل در محدوده پادگانه‌های رسوبی حتی با احتمال نبود دریاچه امری ناممکن و نامعقول بود، چرا که عرض زیاد پادگانه‌های رسوبی و سست بودن رسوبات دریاچه‌ای اجازه احداث

استفاده از شواهد باستان‌شناسی محدوده مورد مطالعه در تعیین زمان احتمالی رخداد زمین لغزش و تشکیل دریاچه شور نشان می‌دهد که روی دره دوزویل بقایای پلی به نام پل توقسه یا دوزویل مربوط به دوره ساسانیان (حدود ۲۵۰ تا ۶۵۰ میلادی) دیده می‌شود. ساخت پل دوزویل با توجه به قدمت آن، برخلاف سنت پل‌سازی ساسانیان است؛ چرا که ساسانیان برای جلوگیری از تخریب و طول عمر بیشتر پل‌ها، پل‌های طولانی و نسبتاً مرتفعی در مکان‌هایی احداث می‌کردند که رودخانه عریض می‌شده است. این امر سبب کم‌شدن فشار و عمق آب می‌شد. احداث پل دوزویل در میان تنگه حکایت از وجود علل و عواملی دارد که مانع از احداث پل در قسمت‌های عریض رودخانه می‌شده است. احتمالاً، هم‌زمان با ساخت پل، محیط رودخانه یا دریاچه امکان احداث پل را ناممکن ساخته و در این دوره دریاچه سدی پایدار بوده است؛ در غیر این صورت سست‌بودن و شرایط نامطلوب پادگانه‌های رسوبی مانع از احداث پل در قسمت‌های مختلف رودخانه می‌شد.
