## بررسی زمین‌شناسی، هیدروژئولوژی، ژئومورفولوژی، و سائزموکتونیک و مورفوتکتونیک پهنه باستانی جهانگیر در حاشیه رود کنگیر شهرستان ایوان ایلام

### چکیده

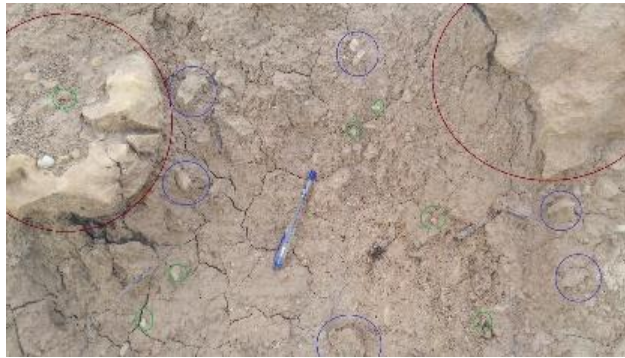
شکل ۵. رخنمون رسوبات سیلابی (مجاور رودخانه کنگیر) و وجود انواع دانه‌بندی بدون نظم در زمینه‌ای از سیلت و رس (عکس از قربانی)

منطقه کاملاً اشباع شد، در صورتی که باران شدید رخ دهد، تقریباً همه آب از کوه‌ها و دره به سمت پایین دست جاری می‌شود. این نوع مقطعی از جریان آب قدرت حمل بسیار دارد و ذرات درشت‌تری را حمل می‌کند (رفاهی ۱۳۷۵). رسوب برجای مانده از این نوع فرسایش دانه‌بندی بسیار نامنظم از قلوه‌سنگ و گراول در مخلوطی از رس و سیلت دارد. در لایه‌هایی از رسوبات دره کنگیر این نوع رسوب به خوبی قابل مشاهده است (شکل ۵).

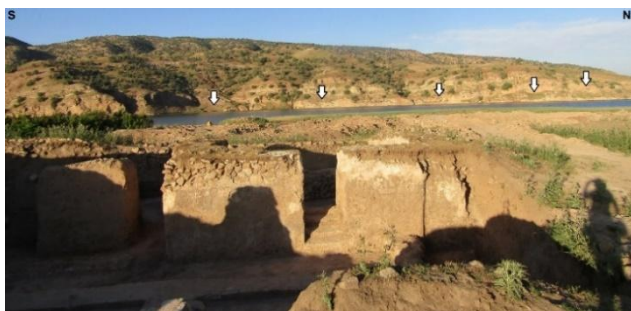
شکل ۶. کناره‌های فرسایش‌یافته در مقطعی از رودخانه به مجاورت سازه باستانی جهانگیر (عکس از قربانی)

فرسایش رودخانه‌ای: این نوع فرسایش به فرسایش کناره دیواره رودخانه‌ها در اثر جریان پیچ‌وخم‌دار رود گفته می‌شود. در این حالت مناطقی که نیروی برشی آب در آن زیاد است، مانند قسمت خارجی خمیدگی، به شدت فرسایش می‌یابد (رفاهی ۱۳۷۵). با توجه به پیچش‌های زیاد رودخانه کنگیر در دره محل جریان آن و تصاویر تهیه‌شده از کناره غربی رودخانه، در نتیجه بازدید صحرایی از دره (شکل ۶)، روشن شد این نوع از فرسایش در دره غالب است.

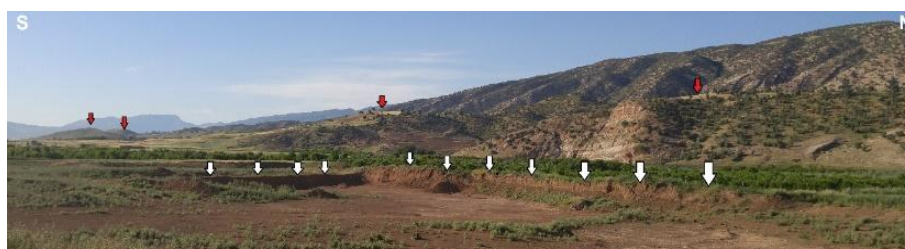
شکل ۸. پادگانه‌های تراسی قدیمی (فلش قرمز) و رسوبات جدید و بریده‌شده دشت سیلابی (فلش سفید) (عکس از قربانی)

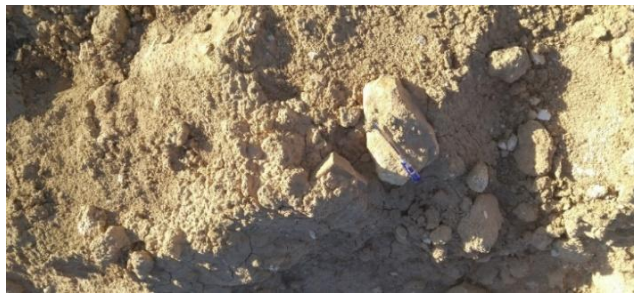
شکل ۹. رسوبات پوشاننده کف دره (آبرفت)، سیلت و رس و ریگ و قلوه‌سنگ عهد حاضر (عکس از قربانی)

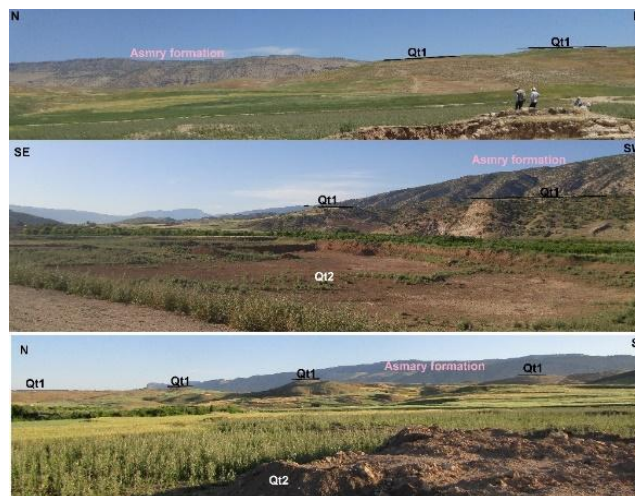
شکل ۱۰. یادگانه‌های تراسی Qt1 و Qt2 به صورت تپه‌های کم‌ارتفاع و دشت برش‌خورده (عکس از قربانی)

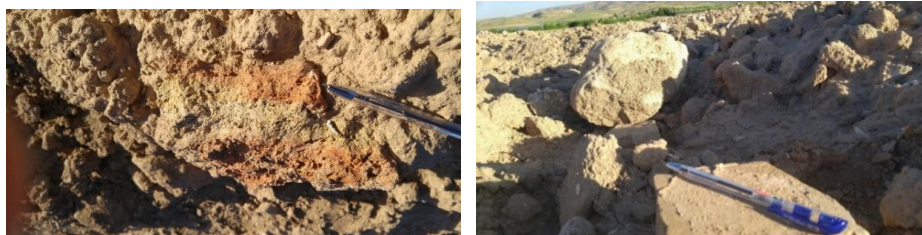
شکل ۱۱. رسوبات آبرفتی کف دره، مخلوط سیلت و رس تا ریگ و قلوه‌سنگ و رسوبات آهن‌دار بین نهشته‌های رسوبی

بر اساس نقشه‌های زمین‌شناسی منطقه، رسوبات کف دره، که به صورت فصول زمانی  $Qt1$  و  $Qt2$  و  $Qal$  معرفی شده‌اند، از ارتفاعات مجاور نشئت گرفته‌اند. این رسوبات از جنس سیلت و ماسه و رس و میان‌بارهای اندکی از گراول و ریگ و قلوه‌سنگ است (شکل ۸). انباشت این رسوبات در طول دره لندفرم‌های متفاوت، مانند مخروط افکنه و آبرفت و پادگانه و دشت‌های سیلابی هموار و برش‌خورده، را به وجود آورده است. رسوبات جوان‌تر ( $Qal$  و  $Qt2$ ) مورفولوژی پست‌تری ایجاد می‌کنند و پایداری کمتری به سبب حجم بیشتر آب میان‌بافتی دارند. این نهشته‌ها دشت‌های سیلابی دره را تشکیل داده‌اند و در مجاورت رودخانه واقع شده‌اند که تحت تأثیر سیستم زهکشی جدید بریده و سست شده‌اند. این بریدگی‌ها رخنمون‌های زیادی را در طول دره ایجاد کرده‌اند (شکل ۱۰). رسوبات قدیمی‌تر ( $Qt1$ )، که به صورت پادگانه‌های تراسی و مخروط‌افکنه‌ها دیده می‌شوند، مراحل دیاژنز (سنگ‌شدگی) بیشتری را متحمل شده‌اند. همچنین فشرده‌ترند و منافذ آب‌دار کمتر دارند. در نتیجه، مقاوم‌تر و مستحکم‌تر دیده می‌شوند. این رسوبات ساختمان پیشرفته‌تری دارند و نهشته‌های مرتفع‌تر دره با لایه‌بندی نسبی خوبی را ایجاد کرده‌اند. روی این رسوبات شبکه زهکشی به صورت دندریتی دیده می‌شود که یکی از منابع مهم بار رسوبی کنونی رودخانه محسوب می‌شود. با بررسی صحرایی آبرفت‌ها و نهشته‌های رسوبی کف دره، جنس آن‌ها عمدتاً سیلت و رس با میان‌بارهای ریگ تا قلوه‌سنگ گزارش شد. وجود این میان‌بارها حاکی از رخداد طوفان‌ها و سیلاب‌های محلی است. این سیلاب‌ها به صورت موقت و دوره‌ای سبب طغیان و افزایش توان باربرداری رود شده و نهشته‌هایی با دانه‌بندی نامنظم در دره ایجاد کرده است (شکل ۱۱).

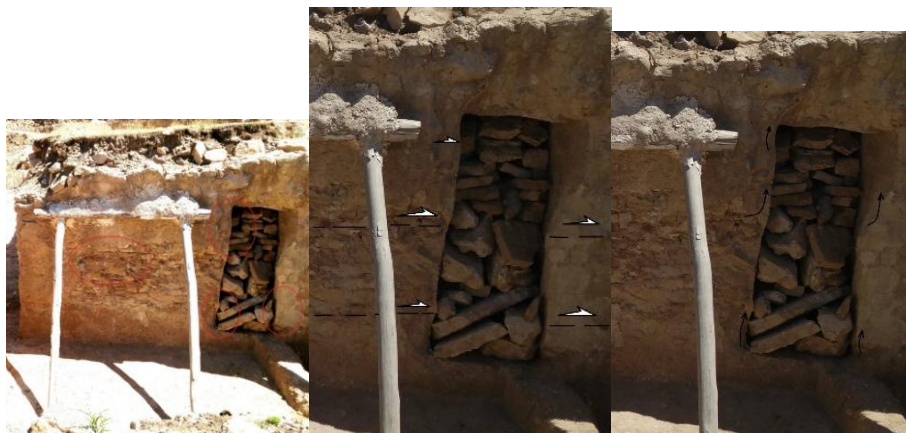
شکل ۲۹. انحراف و مسیر اعمال انرژی حرکتی در خطوط مستقیم دیواره و چهارچوب در

خطرناک محسوب می‌شوند. این نوع زلزله‌ها، با توجه به قدرت حرکتی بالا، سبب تخریب بسیاری از سازه‌ها می‌شوند. آثار به‌جامانده از هر زلزله به صورت ترک، فرو ریختن دیواره، و کج شدن خطوط عمودی و افقی موجود در سازه نمایان است که بسته به بزرگی زلزله و استحکام سازه با شدت مختلف به وجود می‌آید. وجود هر نوع ترک و شکستگی و انحراف سیستمی در دیواره‌های یک بنا می‌تواند شاهدهی بر رخداد زلزله در زمانی خاص باشد. در برداشتهای صحرائی انجام‌شده از سازه باستانی جهانگیر برخی از شواهد تأثیر امواج زلزله در دیواره‌های بنا دیده می‌شود. این موضوع که شواهد به‌دست‌آمده مربوط به چه زلزله‌ای بوده و با چه بزرگی‌ای رخ داده است به مطالعات ساینز مولوژیکی و رده‌بندی نسبی بیشتری نیاز دارد.

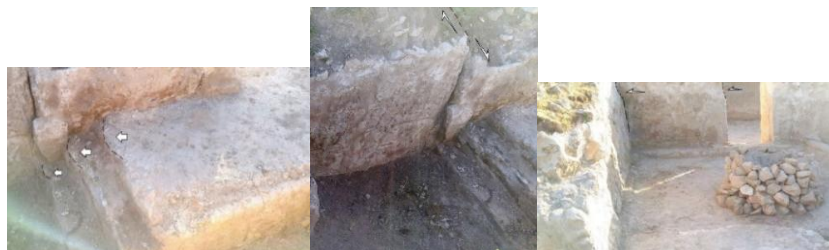
شکل ۳۰. جلوآمدگی، شکاف، و جابه‌جایی عرضی در دیواره بنای تاریخی

بر اساس متون تاریخی دو زلزله عظیم در قرون ۳ و ۴ هجری رخ داده (مسعودی ۱۳۴۴: ۴۸؛ اکبری ۱۳۹۴: ۶۵) که با مطالعات زلزله‌شناسی در بنا و بانک اطلاعاتی زلزله‌شناسی مطابقت دارد و بیشتر زلزله‌های ثبت‌شده تاریخی در منطقه بزرگای بالاتر از ۶ ریشتر دارند که جزء زلزله‌های خطرناک‌اند. این زلزله‌ها با توجه به قدرت حرکتی بالا سبب تخریب سازه باستانی شده‌اند و آثار به‌جامانده از هر زلزله به صورت ترک و فروریختن دیواره و کج شدن خطوط عمودی و افقی در سازه نمایان است.

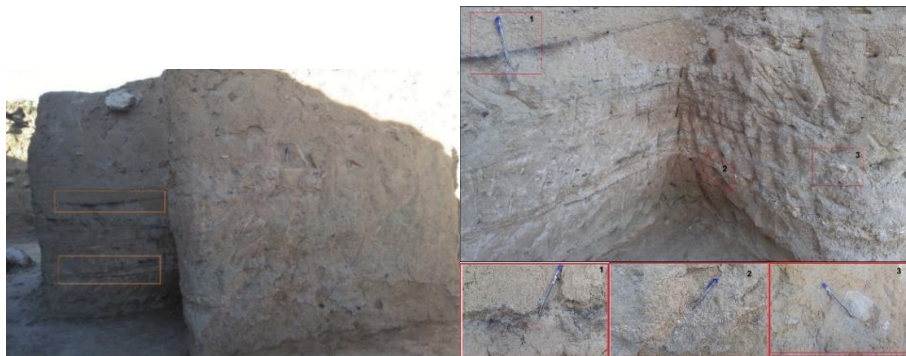
شکل ۳۱. رسوبات پرکننده داخلی سازه باستانی، رسوب‌گذاری افقی و منطبق با جنس و دانه‌بندی نهشته‌های دره (به جز لایه‌های گچی که متأثر از فعالیت‌های انسانی است)

برداشت‌های میدانی از لایه‌های رسوبی پرکننده فضای داخلی بنا، که طی کاوش به دست آمده، شامل جنس رسوبات و لایه‌بندی مناسب و شیب هموار و منطبق بودن ترتیب رسوب‌شناسی رخنمون رسوبی داخل بنا با سایر رخنمون‌های رسوبی در اطراف پهنه، گواه تأثیرپذیری این سازه باستانی از عوامل طبیعی حاکم بر منطقه در طول ادوار گذشته است. تطابق رسوب‌شناسی بیانگر این مطلب است که بنا متأثر از رودخانه کنگیر و سیلاب‌ها و رسوب‌گذاری آن مدفون شده است.
