## شواهد ژئومورفولوژیکی و زمین‌شناسی زمین لغزش قدیمی مله کبود

علی رضاپور؛ دانشجوی دکتری ژئومورفولوژی، دانشگاه رازی، کرمانشاه، ایران

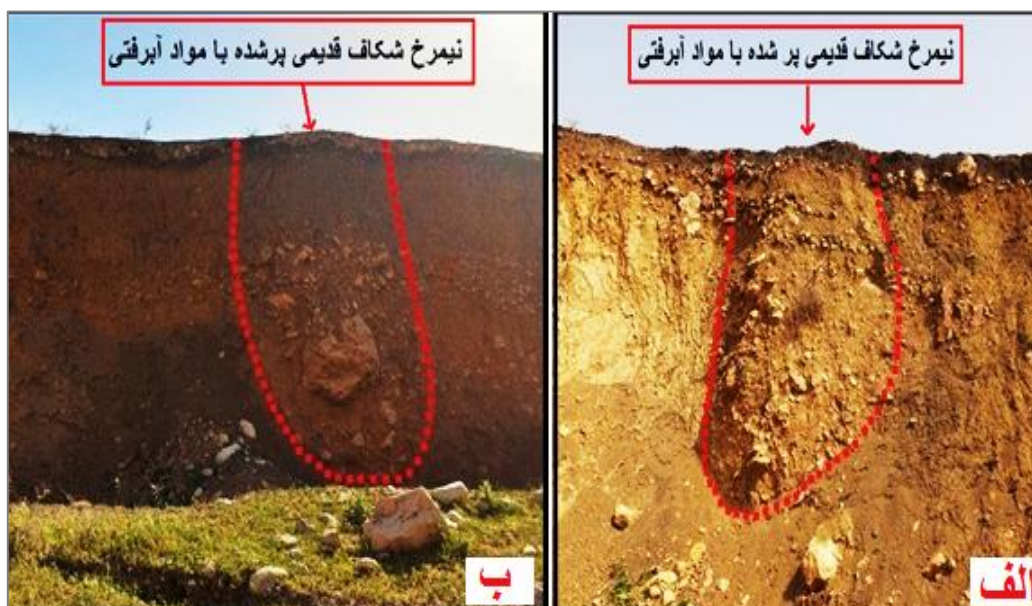
ترک‌های پر شده با رسوبات ریزدانه می‌تواند در اثر لغزش‌های بعدی دچار ترک‌خوردگی شود. در این حالت رسوباتی با بافتی متفاوت از حاشیه خود درون این ترک‌ها شکل می‌گیرند. گاهی درشت‌دانه تر و گاهی نیز ریزدانه‌تر است. نیمرخ این شکاف‌ها قدیمی پر شده به وسیله مواد آبرفتی، در اثر شکاف‌های ایجاد شده ناشی از زمین‌لغزش اخیر در چند مکان مشاهده می‌شود که می‌تواند به‌عنوان یکی دیگر از شواهد وقوع زمین‌لغزش قدیمی در محدوده مورد مطالعه به شمار آید (شکل ۹).

شکل ۹: نیمرخ شکاف‌های قدیمی پر شده به وسیله مواد آبرفتی (مأخذ: نویسندگان). (تصویر الف نقطه m در شکل ۱)، (تصویر ب نقطه n در شکل ۱)،

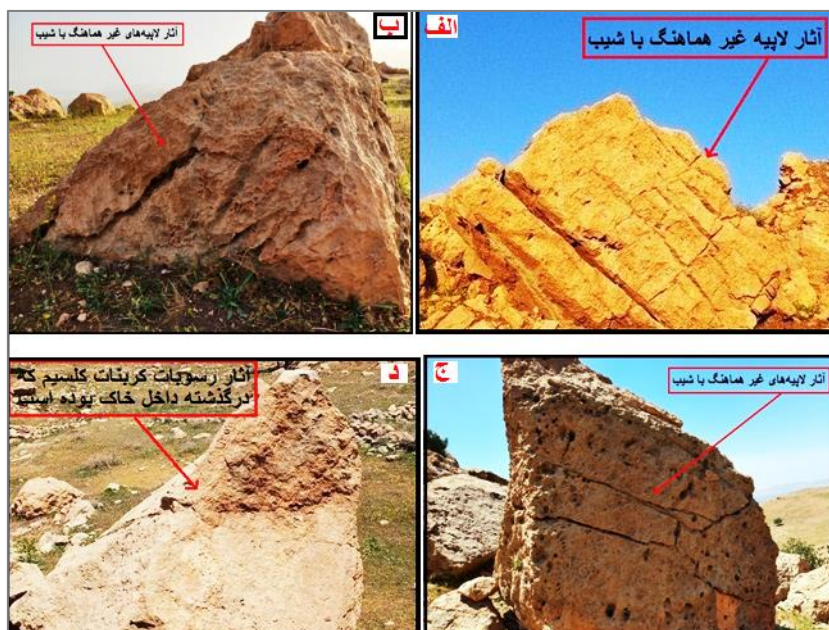
در محدوده مورد مطالعه سنگ‌هایی - که در زمین لغزش سال ۱۳۹۶ جابجا نشده‌اند - مشاهده می‌شوند که آثار لایه‌های آن‌ها غیر هماهنگ با شیب دامنه است و بخشی از آن که در گذشته داخل خاک بوده، دارای آثار رسوبات کربنات کلسیم است. ولی در حال حاضر این بخش از سنگ در سطح و مجاورت هوا قرار گرفته است. در شکل ۱۰ نمونه‌هایی از این سنگ‌ها نشان داده شده است. در این شکل تصویر (د)، پشت سنگ تصویر (ج) را نشان می‌دهد که در گذشته داخل خاک بوده و آثار رسوبات کربنات کلسیم در آن مشاهده می‌شود. این شواهد بیانگر این است که زمین لغزش قدیمی در این محدوده مورد مطالعه، اتفاق افتاده است. انحلال سنگ‌ها منجر به ایجاد حفره‌های کوچکی می‌شود. این حفره‌های کوچک را لایه یا کارن‌های حفره‌ای می‌نامند که بیشتر در سنگ‌های آهکی و دولومیتی دیده می‌شود (پاولوپولوس<sup>۱۰</sup> و همکاران، ۲۰۰۹). در حالت عادی عموماً حفرات در بخشی از سنگ که خارج از سطح زمین است مشاهده می‌شود و در بخش‌های زیرین که درون زمین قرار دارد آثار انحلالی یا دیده نمی‌شود و یا کمتر است. زمانی که زمین لغزش اتفاق می‌افتد مواد در روی دامنه به حرکت می‌آید و توده‌هایی از مواد سنگی و خاک به طرف پایین دامنه جابه‌جا می‌شود (احمدی و همکاران، ۱۳۸۵). در این شرایط ممکن است بخش‌های بالایی و پایینی سنگ‌ها جابجا شده و آثار انحلالی در زیر سطح سنگ و بخش‌های بدون آثار انحلالی و حتی دارای رسوب‌گذاری کربنات کلسیم در سطح زمین قرار می‌گیرند.

شکل ۱۰: نمونه‌ای از سنگ‌هایی که لایه‌های آنها غیر هماهنگ با شیب است (مأخذ: نویسندگان). (تصویر الف نقطه ۵ در شکل ۱)، (تصویر ب نقطه p در شکل ۱)، (تصویر ج نقطه ۲ در شکل ۱)، (تصویر د نقطه ۲ در شکل ۱)،

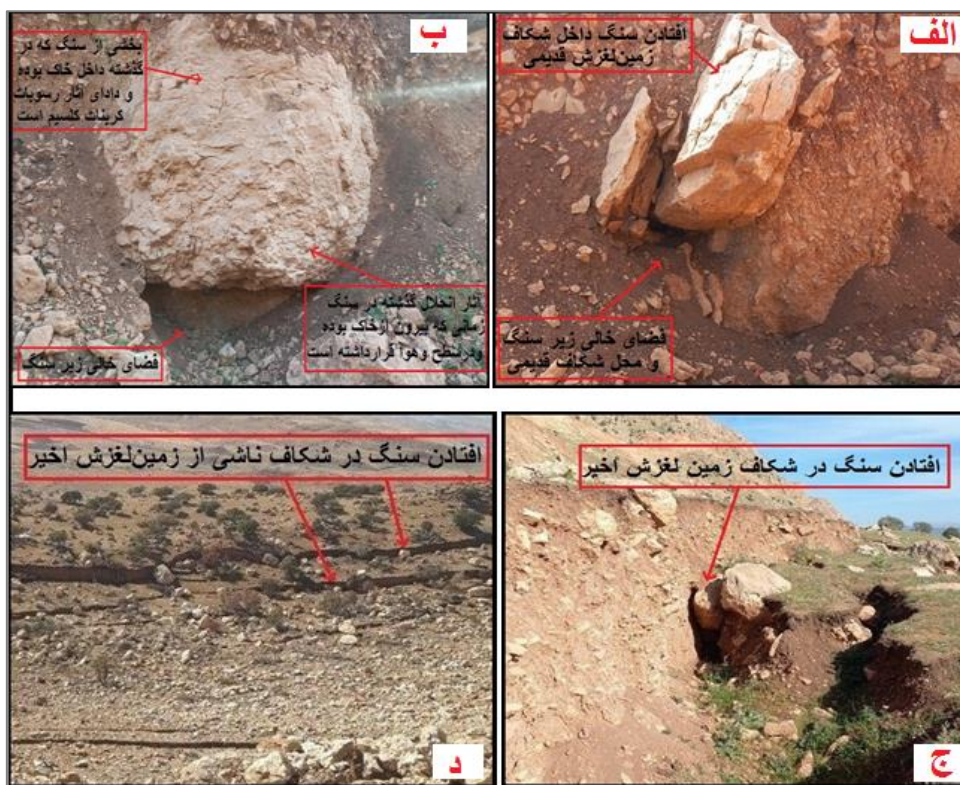
در (شکل ۱۳ تصویر الف و ب) فضایی خالی زیر سنگ‌ها نشان دهنده این است که این سنگ‌ها در گذشته داخل شکاف افتاده‌اند. علاوه بر این در تصویر (ب) نشان می‌دهد که سنگ به صورت وارونه داخل شکاف افتاده است؛ به این دلیل که در زیر سنگ آثار انحلال گذشته در زمانی که سنگ بیرون از خاک بوده و در سطح و مجاورت هوا قرار داشته است، دیده می‌شود. در بخش بالای این سنگ آثار رسوبات کربنات کلسیم دیده می‌شود که نشان دهنده این است که این بخش در گذشته داخل خاک بوده است. مقایسه این سنگ‌ها با سنگ‌های تصویر (ج و د) که در زمین لغزش اخیر به داخل شکاف‌ها سقوط کرده‌اند بیانگر این است که در محدوده مورد مطالعه زمین لغزش قدیمی اتفاق افتاده است.

شکل ۱۳: افتادن سنگ داخل شکاف در اثر زمین لغزش و نمونه آن در زمین لغزش اخیر (مأخذ: نویسندگان). (تصویرالف نقطه u در شکل ۱)، (تصویر ب نقطه v در شکل ۱)، (تصویر ج نقطه w در شکل ۱)، (تصویر د نقطه z در شکل ۱).
