تحلیل زمین‌شناسی و هیدروژئولوژیکی فرونشست دشت اشتهارد و عوامل موثر بر گسترش شکاف‌های سطحی

سیده فاطمه کلانتریان*؛ سازمان زمین‌شناسی و اکتشافات معدنی کشور، تهران، ایران.

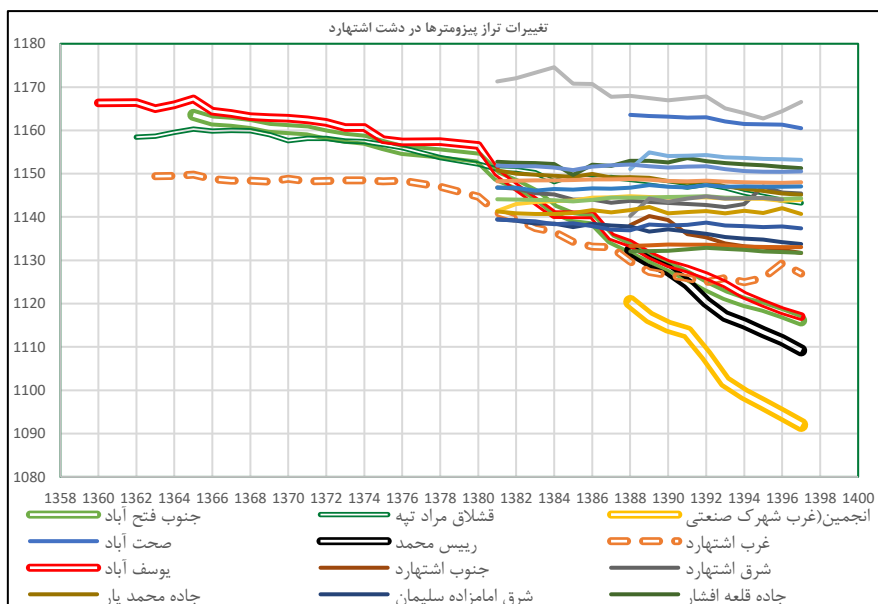
نمودار ۱: تغییرات تراز آب زیرزمینی پیزومترهای دشت اشتهارد

بررسی پیزومترهای بخش غربی بیانگر برداشت زیاد از منابع آب زیرزمینی و افت تراز در یک بازه ۳۵ ساله است. از آنجا که عمق چاه های بهره برداری در این بخش زیاد است، احتمالاً این برداشت ها از سفره آب زیرزمینی در اعماق بیش از ۷۰ متر (بر اساس عمق برخورد به آب) انجام می گیرد. احتمال وجود لایه های رسی در اعماق و متراکم شدن آن در نتیجه کاهش فشار آب منفذی می تواند منجر به نشست زمین در این منطقه شود و هر چه به بخش های شرقی دشت نزدیک شویم اولاً عمق برخورد به آب کاهش می یابد و سرعت افت آب زیرزمینی در طول زمان نیز کمتر می شود. به عنوان مثال در پیزومترهای شرق اشتهارد و فدک تغییرات تراز بسیار کمتر و به ترتیب ۸ و ۳ سانتیمتر در سال بوده است. در شرق دشت اشتهارد به دلیل ضخامت کم رسوبات، برداشت کم از منابع آب زیرزمینی به دلیل کیفیت پایین و املاح زیاد و تاثیر تغذیه رودخانه شور سطح آب بالاتر است و در طول زمان تغییر زیادی نمی کند (نمودار ۱). بررسی خصوصیات هیدروژئولوژی سفره آب زیرزمینی موجود در دشت اشتهارد شامل بررسی تغییرات تراز آب، قابلیت انتقال و بررسی تغییرات سطح آب در پیزومترها در بازه زمانی طولانی مدت نشان می دهد سفره آب زیرزمینی اشتهارد یک سفره یکپارچه نبوده و به دو بخش عمیق غربی و کم عمق شرقی تقسیم می شود (شکل ۹). در حالت طبیعی شیب هیدرولیکی و توپوگرافی از هم تبعیت می کنند ولی امروزه در بسیاری از آبخوان ها به دلیل برداشت های بی رویه از منابع آب زیرزمینی شیب هیدرولیکی از نظم طبیعی خود خارج شده و جهت جریان برعکس می شود. از نظر هیدروژئولوژی تغییرات بوجود آمده بر خلاف معادلات جریان حاکم بر سفره آب زیرزمینی است، بنابراین هر نوع کنترل در بهره برداری و اجرای طرح تعادل بخشی با چالش های زیادی همراه خواهد بود و نتایج مورد انتظار برآورده نخواهد شد.

در بخش غربی دشت اشتهارد، از سال ۱۳۶۳ تا ۱۴۰۰ به دلیل برداشت بی رویه تراز آب به شدت افت داشته بطوریکه شیب هیدرولیکی عوض شده و تعادل سفره برهم خورده است، ولی در شرق اشتهارد که سفره آب زیرزمینی کم عمق تری وجود دارد به دلیل بهره برداری کمتر، تاثیر تغذیه از رودخانه شور، شیب توپوگرافی مناسب جهت تغذیه باعث شده افت چندانی مشاهده نمی شود.

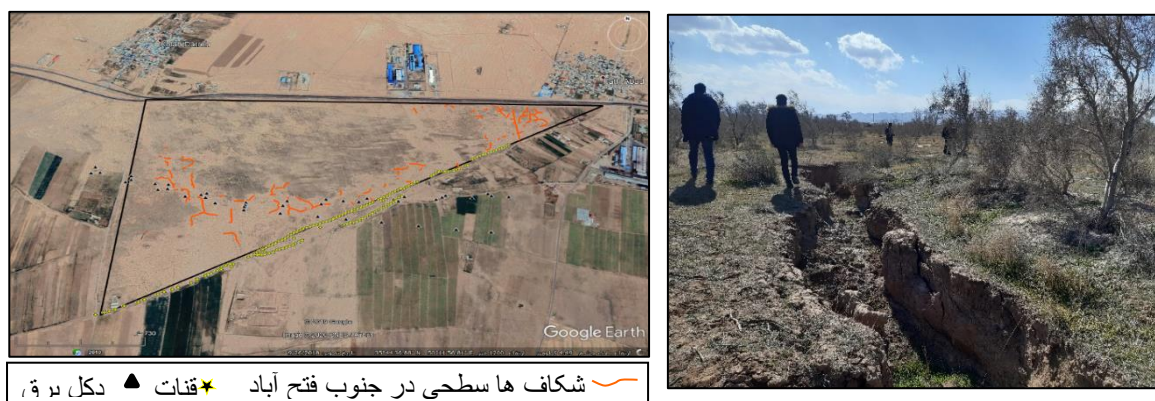
شکل ۱۱: تجمع شکاف‌های سطحی در محدوده جنوب فتح آباد

در سال ۱۳۸۴ گزارشات مبنی بر ایجاد شکاف در سطح زمین و در جنوب شهرک صنعتی اشتهارد منتشر شده بود. دادستان و همکاران در یک مطالعه تفصیلی، علت پیدایش آنها و مسائلی که منجر به تشدید آن شده است را مسائل مربوط به جنس خاک بیان کرده اند. در سال ۱۳۹۵ نیز گزارشات خبری مبنی بر گسترش شکافها در منطقه فتح آباد اشتهارد و ریزش قنات ها به همراه کج شدگی تیرهای چراغ برق گزارش شده است و این شواهد به فرونشست زمین در نتیجه برداشت از منابع آب زیرزمینی متناسب شده است. این گسیختگی ها در غربی ترین بخش دشت اشتهارد و از نظر تقسیمات جغرافیایی در استان قزوین قرار دارد. اصلی ترین کاربری زمین در این بخش از دشت، کشاورزی و توسعه شهرک صنعتی است. کارخانه فولاد، کارگاه ماسه شویی، گلخانه ها و زمین های کشاورزی زیادی وجود دارد که آب مورد نیاز و مصرفی آنها توسط چاه های عمیق و برداشت از آبخوان های زیرزمینی تامین می شود. این شکافها در یک محدوده مشخص در جنوب فتح آباد تمرکز دارد. هر چند در بخش های دیگر بصورت خیلی محدود آثار این شکاف های سطحی مشاهده شد ولی تجمع آنها در محدوده ای است که در شکل ۱۱ ارائه شده است. عمده ترین روند شکافهای ثبت شده در محدوده شمالی- جنوبی است که بر اثر فرسایش و آبستگيها توسعه یافته و الگوی لانه زنبوری گرفته است. بیشینه عرض گسیختگی ۱۲۰ cm، بیشینه عمق گسیختگی ۲ متر و بیشترین درازای گسیختگی در حدود ۱۲۰ متر برداشت شده است.

به دلیل گسترش شکاف‌ها در محدوده، زیر ساخت‌های شهری از جمله دکل‌های انتقال نیرو و تیرهای برق، دهانه و میله‌های قنات و ساختمان‌ها مورد آسیب قرار گرفته است. به مرور زمان این فروریختگی‌ها متأثر از فرسایش آبی گسترش یافته و لایه زیرین که از جنس ماسه است خالی شده در نتیجه منجر به ریزش سقف تونل‌ها شده است و بدین ترتیب با توسعه این کانال‌ها سطح وسیعی از دشت درگیر این شکاف‌ها شده است. وجود میله‌های قنات و ریزش دهانه آن باعث هم‌افزایی این مخاطره و تشدید بحران شده است. در تحلیل این پدیده دو سوال مطرح است: اولاً دلیل پیدایش شکاف‌های سطحی چیست؟ و دوماً چه عواملی بر گسترش شکاف‌ها موثر است؟

مساله دیگر شرایط اقلیمی دشت اشتهارد است که اغلب با رخدادهای بارش های ناگهانی همراه است. این نوع بارش ها در زمان کمی می تواند حجم قابل توجهی رواناب تولید کند و با فرسایش های مداوم منجر به توسعه گالی های ایجاد شده شود. عوامل انسانی موثر بر گسترش این شکاف ها نیز به دو صورت است: بهره برداری بیش از حد از منابع آب زیرزمینی و کاربری نامناسب. در گذشته به دلیل بالا بودن تراز آب زیرزمینی خاک منطقه مرطوب بوده است، با توسعه چاه های بهره برداری و پایین رفتن سطح برخورد به آب زیرزمینی بیش از ۱۰۰ متر، شرایط هیدروژئولوژی تغییر کرد و خاک های دانه ریز منطقه، رطوبت دائم خود را از دست دادند. تکرار چرخه خشک و تر شدن این نوع خاک ها در گسترش شکاف ها اثر بسیار زیادی دارد. ارائه راه کارهای نامناسب جهت تثبیت خاک منطقه با درختکاری، منجر به خشک شدن بیشتر خاک شده است بطوریکه این شکاف ها در منطقه درختکاری شده بیشترین توسعه و عمق را داشته است (شکل ۱۱).

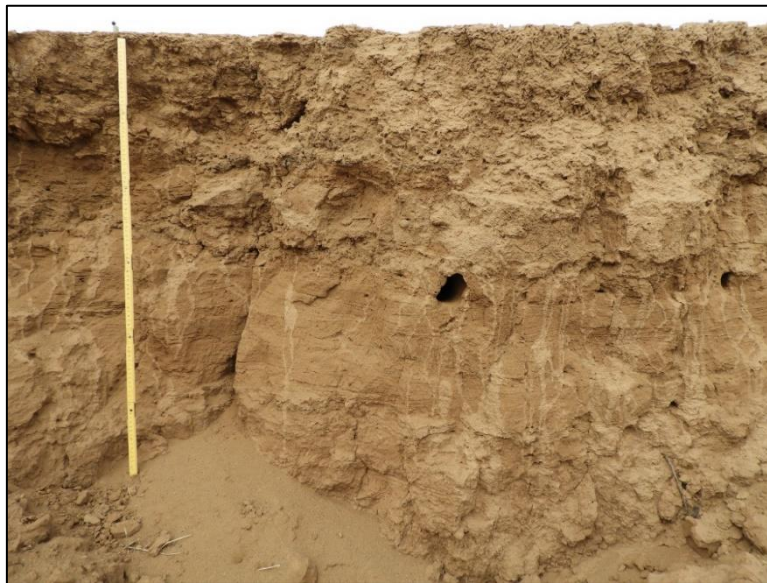
شکل ۱۲: لایه رسی با ضخامت ۳-۴ متر که بر روی ماسه قرار دارد

از نظر رسوب‌شناسی وجود یک لایه ۳ الی ۴ متری از رسوب دانه ریز سیلت و رس در تمامی محدوده‌هایی که درگیر شکاف شده، مشهود است (شکل ۱۲). این لایه رسی نسبت به عبور آب مقاوم و فاقد هدایت هیدرولیکی است. در اعماق بیش از ۳ متر لایه تراوای ماسه‌ای وجود دارد که با عبور جریان زیرسطحی و شسته شدن ماسه‌ها به مرور زمان، تونل‌های عمیقی ایجاد شده است. گسترش عرض شکاف‌ها تحت تاثیر فرسایش آبی منجر به ناپایداری و فروریختن سقف تونل‌ها شده و در نتیجه شکاف‌های عمیق در منطقه گسترش پیدا کرده است. بنابراین یکی از عوامل تاثیر گذار در توسعه این شکاف‌ها، فرسایش آبی لایه ماسه‌ای در زیر لایه رسی غیرقابل نفوذ است.

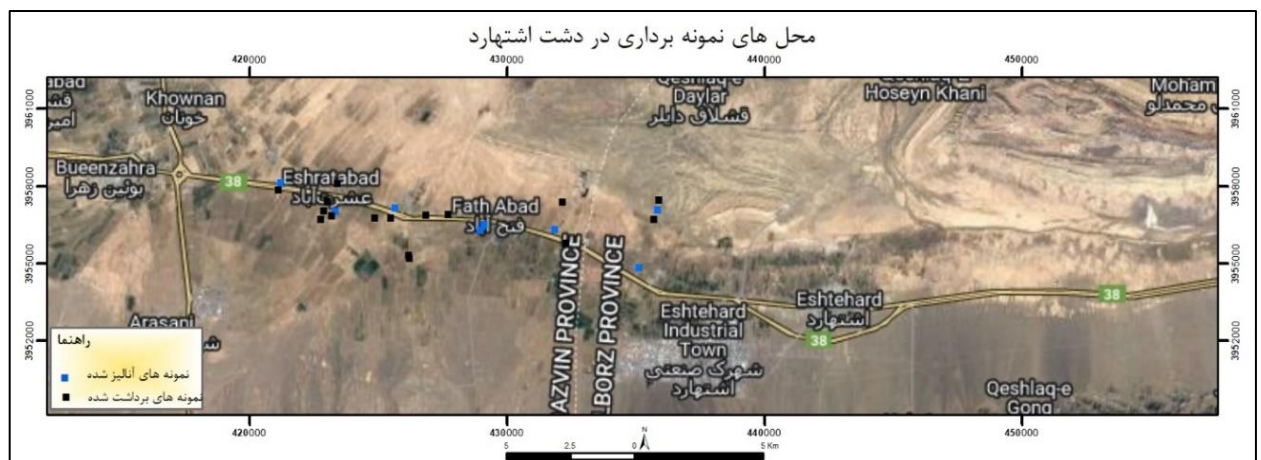
شکل ۱۳: محل برداشت های نمونه در دشت اشتهارد

بمنظور بررسی خصوصیات مکانیک خاک منطقه، ۲۳ نمونه برداشت (شکل ۱۳) و ۸ نمونه جهت آزمایش مکانیک خاک و دانه بندی به آزمایشگاه مکانیک خاک ارسال و نتایج آن در جدول ۱ ارائه شده است.

نتایج آنالیز مکانیک خاک نشان می دهد نمونه های برداشت شده از محدوده فتح آباد بسیار واگرا است. از آنجا که خاک هایی با این مشخصات اساساً توانایی بارگذاری ندارند و در صورت مرطوب شدن ۷ برابر حجم می گیرند، تکرار مرطوب شدن و خشک شدن این خاک ها منجر به ایجاد ترک و شکاف های متعدد خواهد شد. دادستان و همکاران (۱۳۸۴) نیز در یک مطالعه تفصیلی، علت پیدایش شکاف در جنوب شهرک صنعتی اشتهارد و مسائلی که منجر به تشدید آن شده است را خاک های مساله دار با سدیم بالا بیان کرده اند.
