## زمین لغزش روستای حسین آباد کالپوش در استان سمنان (از رخداد تا تثبیت)

### چکیده

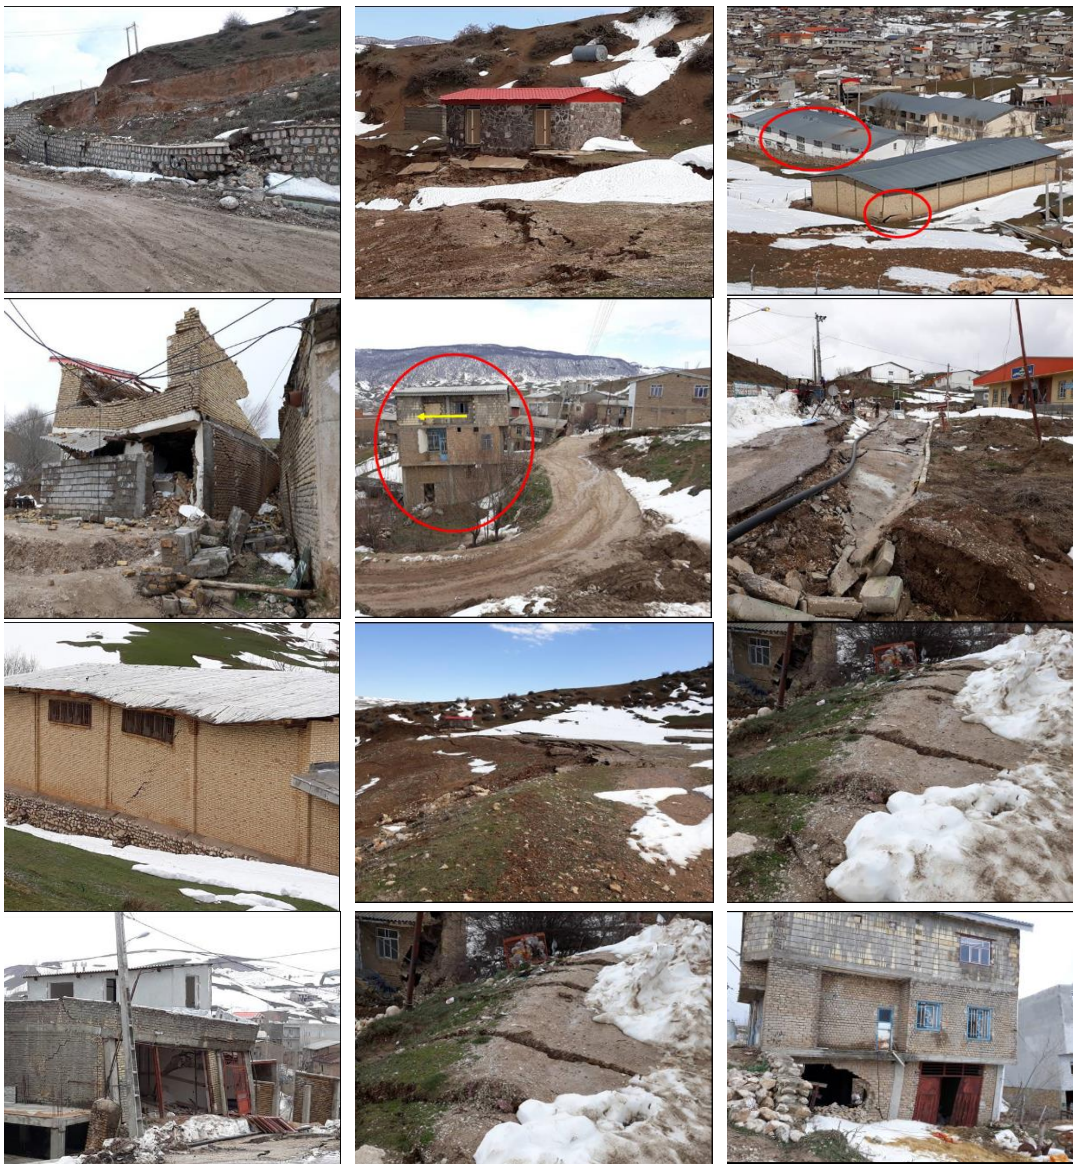
شکل شماره ۵: تصاویر آثار تخریبی زمین لغزش پایین دست سد کالپوش، برگرفته از گزارش پایداریسازی زمین لغزش و گزارش بازدید اولیه روستا

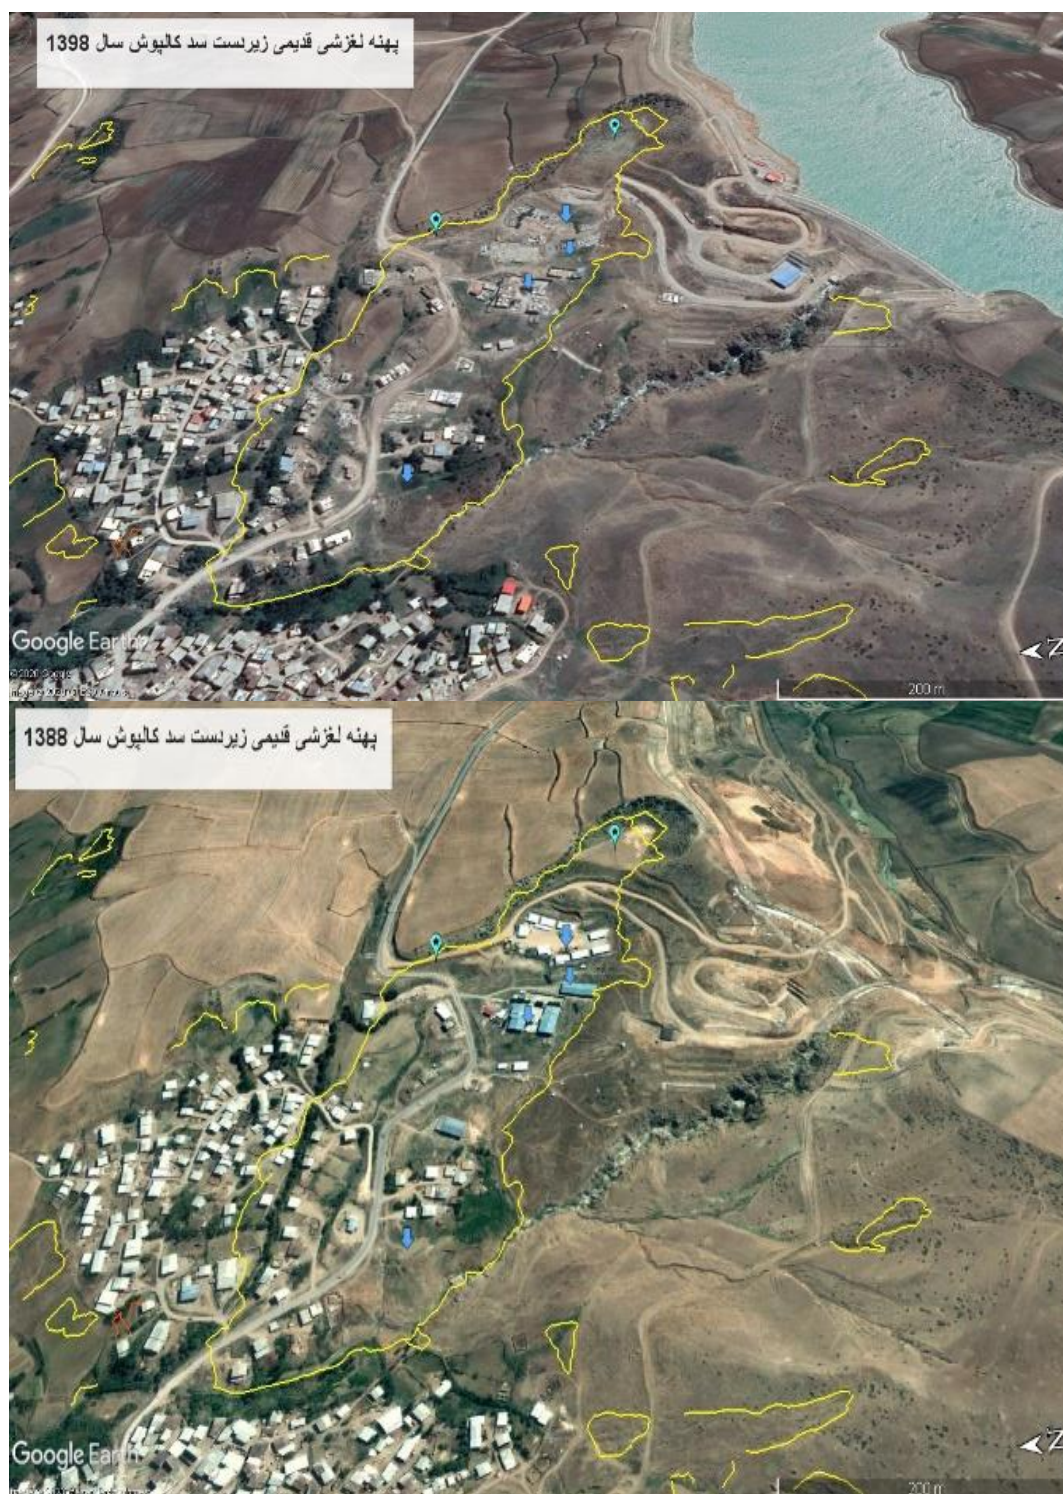
شکل شماره ۶: مقایسه تصاویر ماهواره‌ای سال ۱۳۹۸ (راست) و سال ۱۳۸۸ (چپ) از دامنه پایین دست مخزن سد کالپوش در روستای حسین‌آباد کالپوش. ستاره‌ها چشمه‌ها و پیکان‌های آبی رنگ مانداب‌های ایجاد شده پس از بالآمدن تراز مخزن در اثر بارندگی‌های شدید اواخر سال ۱۳۹۷ را نشان می‌دهند، برگرفته از گزارش پایدارسازی زمین لغزش روستا

زمین لغزش اخیر در بیست و نهم اسفندماه سال ۱۳۹۷، با حرکتی مرکب از نوع چرخشی-انتقالی، پس از بارش سنگین برف در بهمن ماه و بارندگی های شدید اسفند روی داده است. اگرچه وجود زمین لغزش قدیمی و بارندگی های شدید ذکر شده نقش مهمی در وقوع این زمین لغزش داشته اند اما قرائن موجود حاکی از نقش موثرتر بالآمدن تراز آب در مخزن سد کالپوش و تراوش آب از درون سنگ های خردشده دیواره مخزن و اشباع توده خاک از بخش تحتانی، است. این قرائن بروز چشمه ها و نشتاب های متعدد در این دامنه است که تا ماه های متمادی پس از وقوع لغزش نیز ادامه یافته اند و تنها با پایین آمدن تراز آب در مخزن این نشتاب ها رو به کاهش گذاشته است. در شکل ۶ مقایسه دو تصویر ماهواره ای مربوط به سال های میلادی ۲۰۱۰ که مراحل ساخت سد در دست اجرا بوده است و تصویر کنونی این دامنه را نشان می دهد. همانگونه که تصویر ماهواره ای قدیمی نشان می دهد در آن سال هیچگونه چشمه یا تراوشی در این دامنه وجود نداشته است و زمین های مستقر بر روی توده لغزشی قدیمی به کاربری های مختلف مانند کارگاه های ساخت سد و زمین های ورزشی و تفرجگاهی روستا اختصاص داده شده بوده است. در حالیکه در تصویر جدید منطقه همانگونه که مشاهده می شود علاوه بر ظهور دو چشمه پرآب در بسیاری قسمت های توده لغزش یافته مانداب های بزرگ ایجاد شده است و بسیاری از سازه های مستقر بر روی دامنه وضعیت مستغرق در آب پیدا کرده اند. شکل ۷ تصاویری از چشمه ها و مانداب های ایجاد شده که گویای بالآمدن غیرمنتظره سطح آب زیرزمینی است را نشان می دهد.

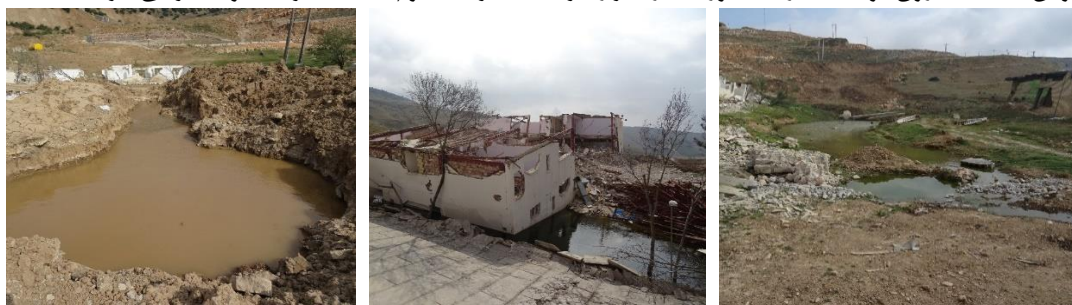
شکل شماره ۷: تصاویری از چشمه‌ها و مانداب‌های ظاهر شده پس از بارندگی‌های شدید اواخر سال ۱۳۹۷ و بالآمدن تراز آب زیرزمینی که با وقوع زمین لغزش در سطح زمین بروز یافته‌اند، برگرفته از گزارش پایدارسازی زمین لغزش روستا

پنجه این زمین لغزش در بخش شرقی با یک بالآمدگی در جنوب محله سعادت آباد و در محل پاسگاه انتظامی روستا قرار دارد و با یک پیچش در حرکت توده به سمت رودخانه آبشارها کشیده شده است. بخشی از پنجه که در کنار رودخانه قرار گرفته بصورت دائم توسط رودخانه در حال زیرشویی است و تداوم این فرآیند به همراه نقش آبهای تراوش یافته به درون توده که در بالا مورد اشاره قرار گرفت منجر به تداوم فعالیت حرکت توده لغزشی گردیده است.

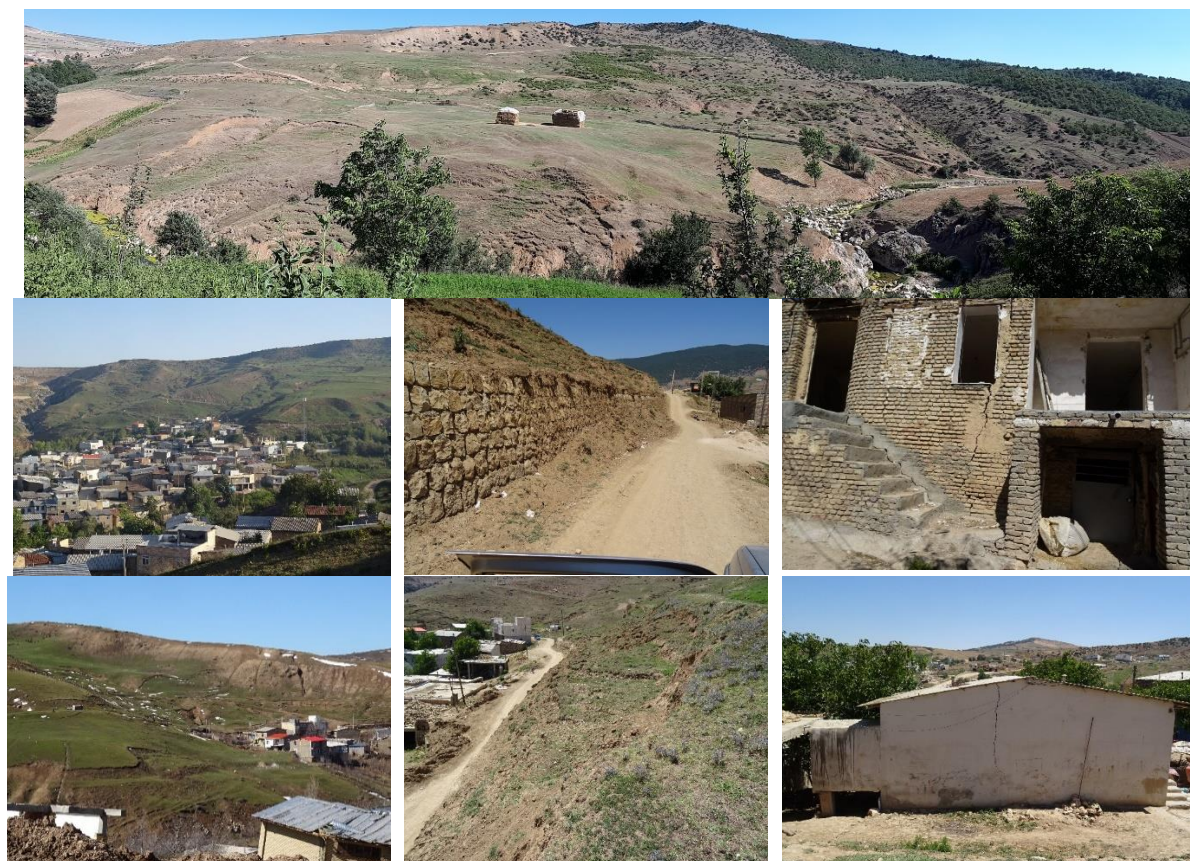
شکل ۹: تصاویری از زمین لغزش‌های پهنه لغزشی بالا محله و دامنه‌های جنوبی رودخانه قوشه-دگرمان و خسارات وارد شده در این پهنه، برگرفته از گزارش پایدارسازی زمین لغزش روستا

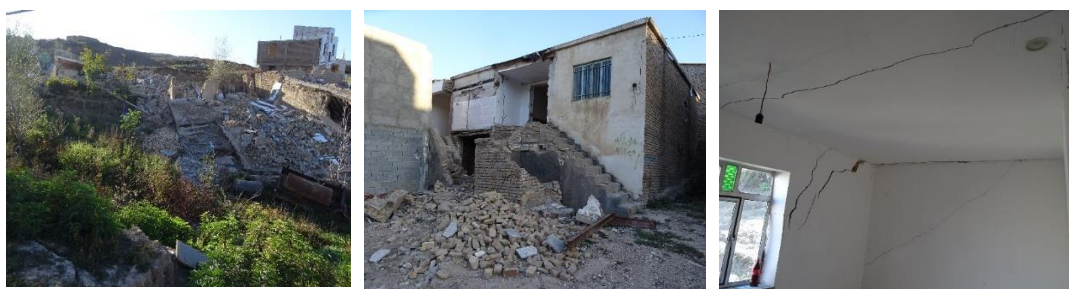
شکل شماره ۱۱: تصاویری از خسارات ناشی از زمین لغزش‌های روی داده در دامنه‌های محله سعادت‌آباد، برگرفته از گزارش پایدارسازی زمین لغزش روستا

شکل شماره ۱۰). وقوع لغزش‌های کوچک و بزرگ در این محله در زمستان ۱۳۹۷ و بهار ۱۳۹۸ باعث آسیب به بعضی واحدهای مسکونی شده است. میزان آسیب‌ها از جزئی تا بسیار شدید بسته به موقعیت آنها متفاوت است که در شکل ۱۱ نمونه‌هایی از این آسیب‌ها نشان داده شده است.

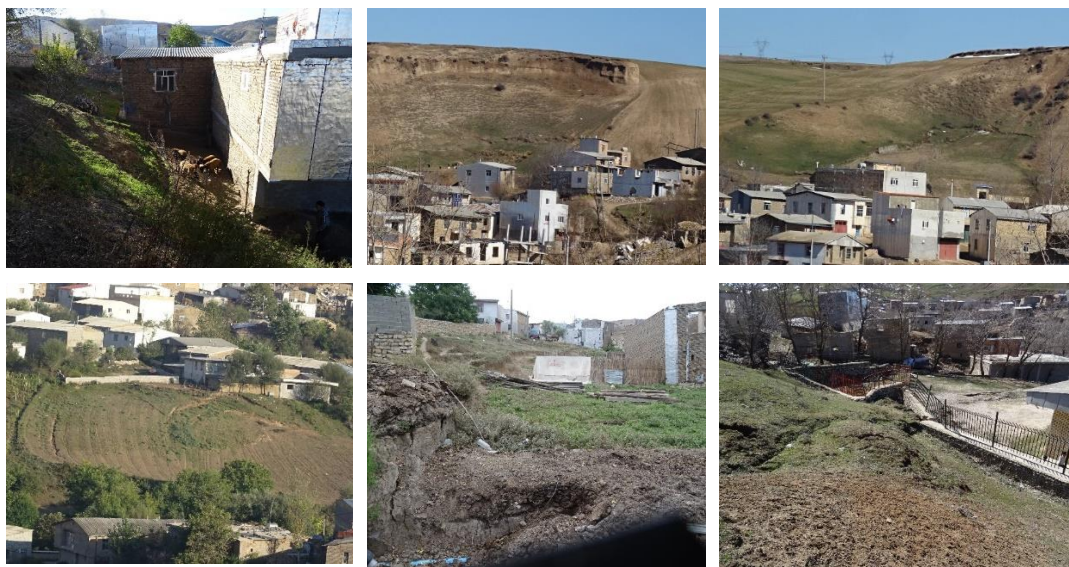
شکل شماره ۱۲: تصاویری از زمین لغزش‌های روی داده در اواخر سال ۱۳۹۸ در دامنه‌های محله سعادت‌آباد، برگرفته از گزارش پایدارسازی زمین لغزش روستا

همانگونه که در شکل ۱۰ نشان داده شد این محله بطور کامل بر روی بخشی از یک زمین لغزش بسیار بزرگ قدیمی بنا شده است. این موضوع و نیز بالابودن سطح آب زیرزمینی در این محله باعث شده است تا بجز بخش‌های مسطح محله بقیه قسمت‌ها، حتی اگر شیب چندان تندی نیز نداشته باشند، مستعد لغزش گردند و در هر شیب کوچکی در منطقه لغزشی اتفاق افتاده باشد. شکل ۱۲ تصاویری از زمین‌لغزش‌های این محله را نشان می‌دهد.

در شرق این محله دامنه‌ای با پروفیل عرضی مقعر و شیب بسیار تند حاصل از وقوع یک زمین لغزش چرخشی به چشم می‌خورد که در قسمت تاج کاملاً پرتگاهی شده است (شکل ۱۲). این قسمت پرتگاهی که افزایش لغزش قدیمی است از خاک‌های رسی با سیمان آهکی تشکیل شده است و به همین دلیل در بارندگی‌های شدید اواخر سال ۹۸ نیز پایدار مانده است، اگر چه در نیمه پایینی دامنه چند لغزش جدید با عمق کم در این بارندگی‌های رخ داده که منجر به آسیب به واحدهای مسکونی مستقر در بخش قاعده دامنه شده پایین دست شده‌اند. وجود دو چشمه دائمی در این بخش نشانگر سطح بالای آب زیرزمینی و از دلایل وقوع این لغزش‌ها است. بخشی از این محله در پنجه زمین لغزش اصلی پایین دست سد درگیر شده است و دچار آسیب‌های شدید گردیده است. با توجه به اینکه این محله در زیر دست دامنه‌ای که محل جدید روستا در آن جانمایی شده است، به منظور حفاظت از دامنه بالادست و جلوگیری از لغزش‌های آتی در شیب تند بالادست این محله طرح‌های پایدارسازی ارائه شده است. همچنین برای پایدارسازی

لغزش‌های پراکنده و کوچک این پهنه که عمدتاً به خاطر اشباع شدگی سطحی لایه‌های خاک روی‌داده‌اند در هر کجا که امکان آن وجود داشته است استفاده از زهکش‌های زیرسطحی و نیز در مجاورت رودخانه در قسمت‌های مورد نیاز دیوار ساحلی ارائه شده است.

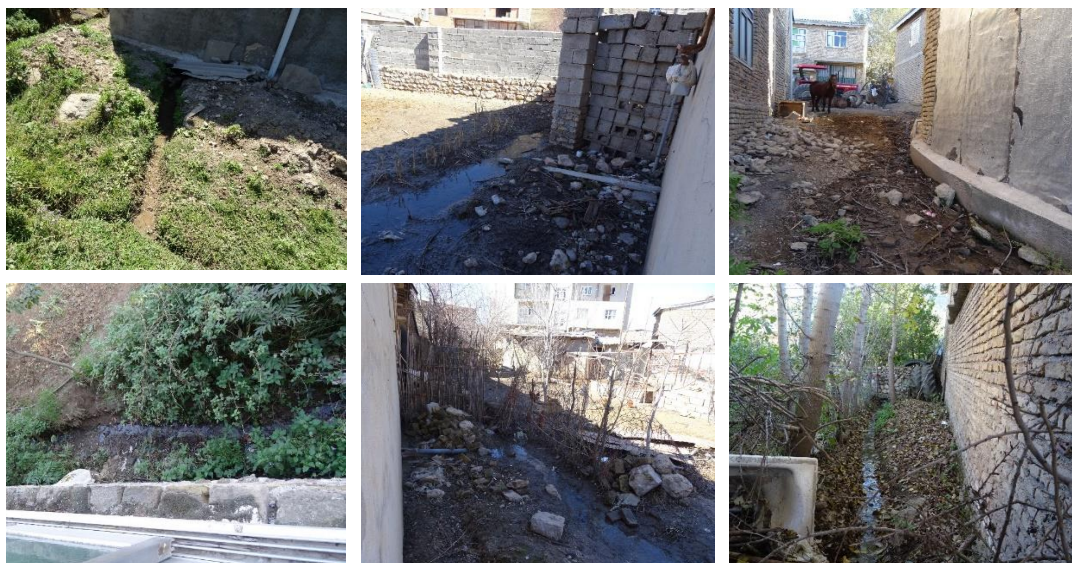
شکل شماره ۱۳: تصاویری از رواناب‌های کنترل نشده حاصل از چشمه‌ها و فاضلاب‌های خانگی در محله سعادت آباد، برگرفته از گزارش پایدارسازی زمین لغزش روستا

نکته قابل توجه در این محله که منجر به تشدید خطر زمین لغزش شده است دفع نامناسب فاضلاب است به نحویکه دفع فاضلاب از نوع جذبی و رهاسازی در جوی‌های خاکی بدون هیچگونه پوشش و ساماندهی صورت می‌گیرد. در بسیاری موارد فاضلاب ناشی از روشویی‌های واحدهای مسکونی بالادست‌تر در کنار پی ساختمان‌های مستقر در بخش‌های پایین دست جریان دارند. به نظر می‌رسد بعضی از آسیب‌های وارده به ساختمان‌ها در بخش‌های مسطح این محله بیشتر متأثر از شسته شدن خاک‌های حساس زیر پی‌ها و در نتیجه نشست آنها در اثر این شیوه غلط دفع فاضلاب ایجاد شده است. شکل ۱۳ تصاویری از رواناب‌های سرگردان در این محله را نشان می‌دهد. از اینرو لازم است در صورتیکه قرار باشد ساکنین این محله جابجا نشوند، ساماندهی این رواناب‌ها در طرح هادی روستا مدنظر قرار گیرد.

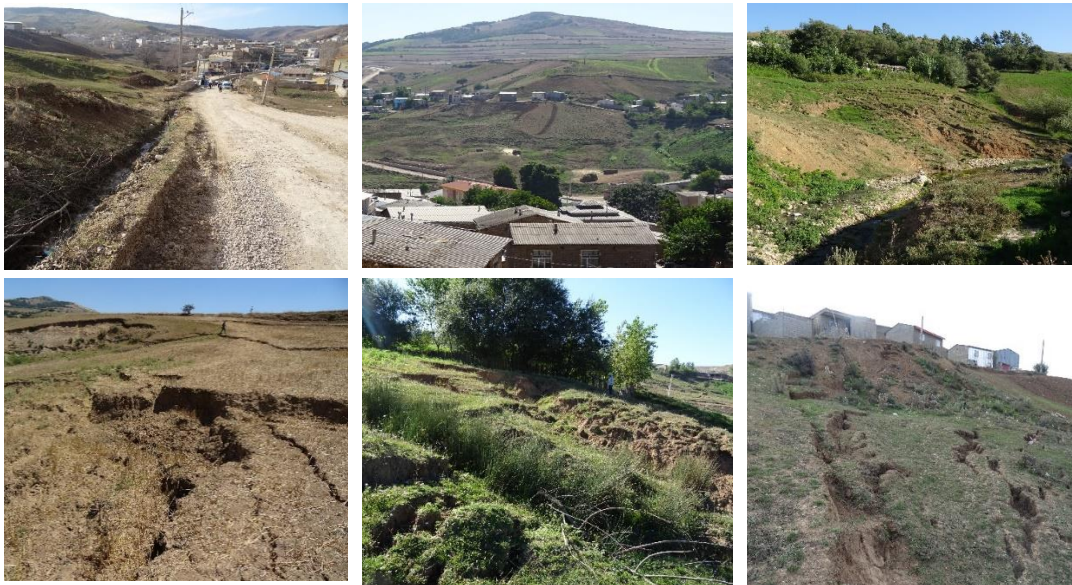
شکل شماره ۱۵: تصاویری از زمین لغزش های محله بعثت آباد و دامنه های پیرامون آن، برگرفته از گزارش پایدارسازی زمین لغزش روستا

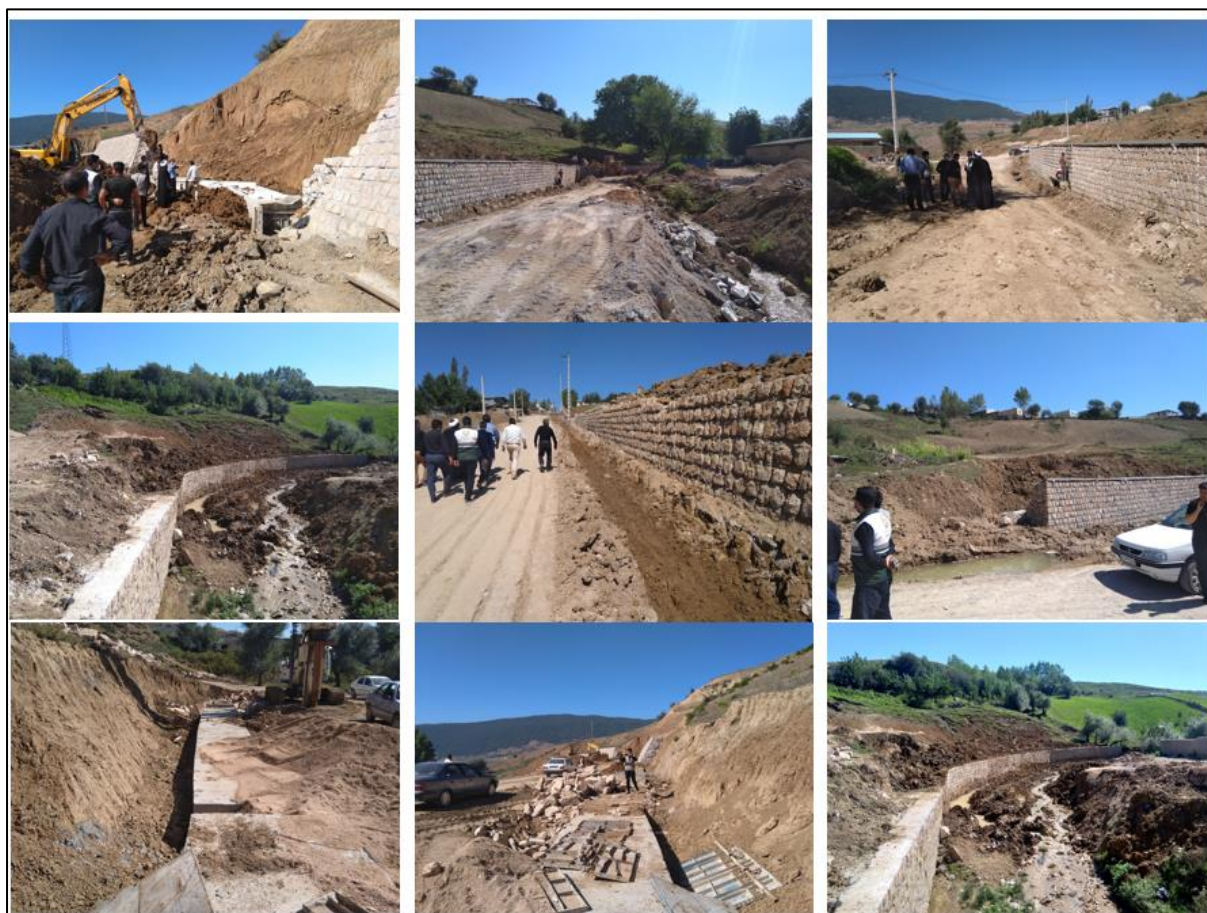
شکل شماره ۱۸: تصاویری از اجرای طرح‌های پایدارسازی زمین لغزش‌های روستا

پس از انجام تحلیل پایداری، جهت پایدارسازی در روستا گزینه‌هایی شامل: خاکبرداری و خاکریزی (کاهش شیب)، دیوار با ارتفاع و هندسه‌های متفاوت (وزنی، طره‌ای، دوخت با انکر یا میخ کوبی و ...)، شامل خاکریزی پشت دیوار و خاکبرداری خاک بالای شیب، عمق نفوذ مناسب دیوار و انتخاب مصالح متناسب، در صورت نیاز شمع (به تنهایی یا با ترکیب دیوار) یا ریز شمع‌ها، بهسازی خاک، انواع سیستم‌های زهکشی و ... مورد بررسی قرار گرفته و مطابق با شرایط هر دامنه و زمین لغزش طرح‌های متناسب اجرایی پایدارسازی طراحی و ارائه و اجرا گردیده است که منجر به تثبیت زمین لغزش‌های روستا گردید (شکل ۱۸).
